## Når uhellet er ute

Skrevet av Øyvind Høgslund

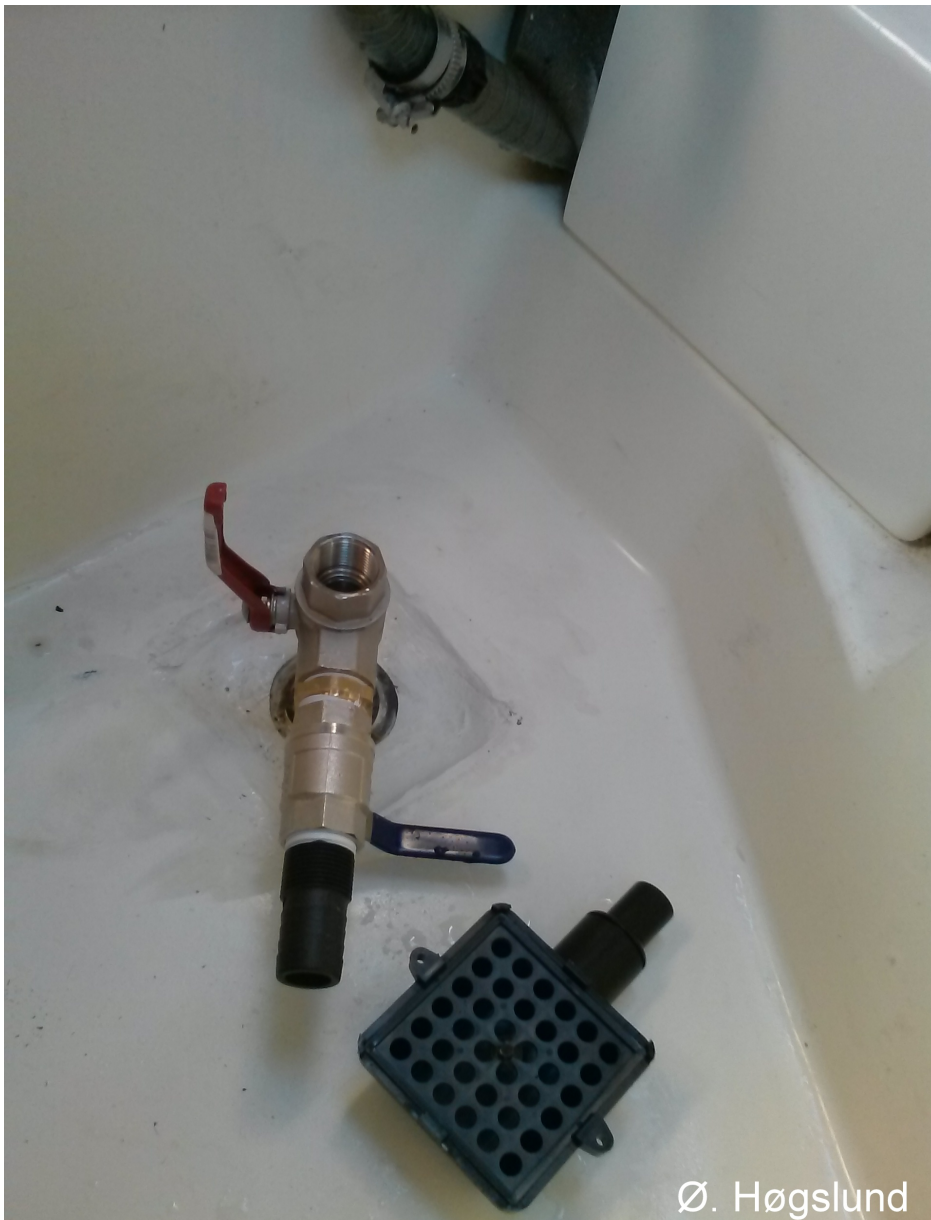
I forbindelse med at jeg har hatt litt lekkasje i krana min, tenkte jeg å lage en ukonvensjonell løsning på kjølevannsinntaket med en treveis ventil med mulighet til å bruke motoren som lensepumpe.

En ferdig koblet løs slange blir liggende klar for bruk i kjølsvinet når uhellet først skulle være ute.
